Richiesta intervento manutenzione straordinaria per tetto chiesa S. Pietro Apostolo in Tortora

RELAZIONE di FEDELE CANDIA su richiesta del parroco

Relazione sullo stato di fatto della copertura di Tortora centro. Chiesa S.Pietro Apostolo.

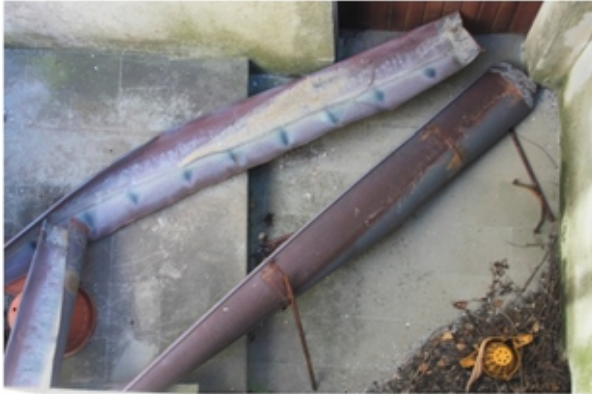
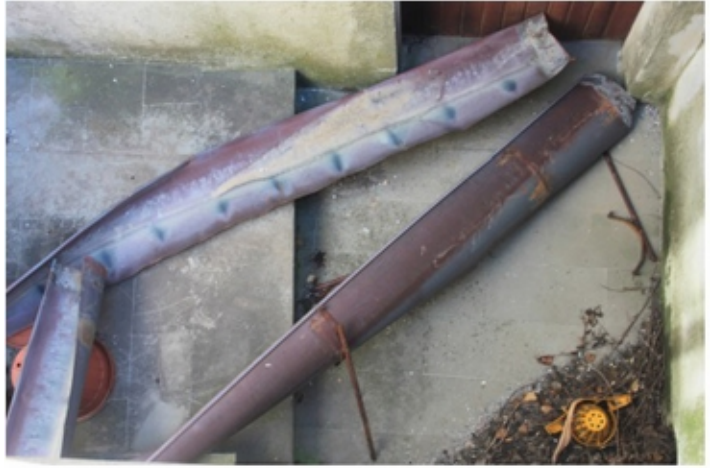
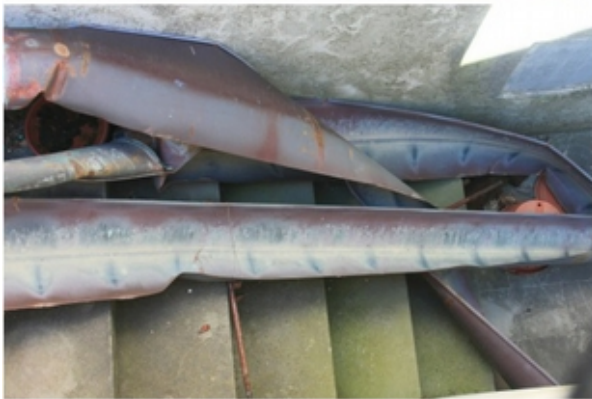
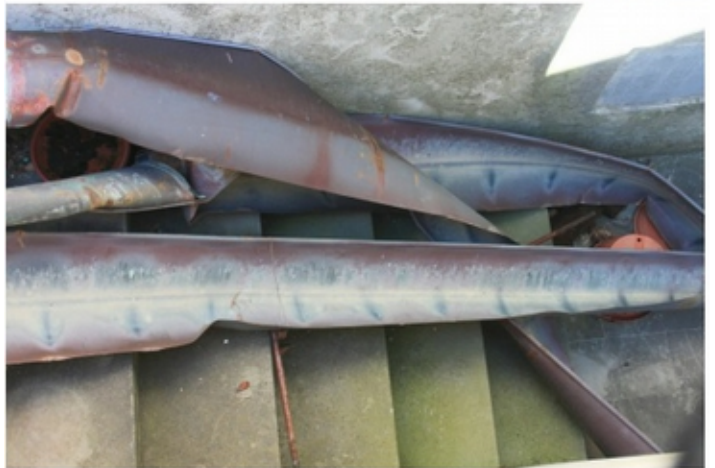
SEGUONO FOTO delle quali se ne riportano solo alcune

La verifica ha riscontrato che per cause atmosferiche si è verificata una sconnessione di diversi coppi costituenti la copertura della Chiesa sulla falda ovest, nonché la quasi totale demolizione della grondaia per la raccolta delle acque meteoriche della medesima falda. La suddetta grondaia è posta in loco tramite dei sostegni in tondino di ferro infissi a semplice percussione nella struttura della romanella a due ordini di tegole. Detti sostegni, pur essendo di sezione e lunghezza adeguata, non hanno retto alla violenza dell'azione eolica e sono stati divelti con tutto il canale di gronda che sorreggevano. Per la tipologia del danno non è possibile quantificare in modo esatto la spesa di ripristino perché si tratta di lavori non determinabili esclusivamente in ambito metrico. Il fattore principale di indeterminazione nel computo, è dovuto alla mancanza di opere fisse anticaduta, in quanto i lavori si svolgerebbero in un ambito di sicurezza riguardante le cadute dall'alto.

Queste sono le foto che documentano visivamente i danni riportati e quanto sia necessario provvedere al ripristino della funzionalità degli elementi danneggiati. La falda soprastante gocciolerebbe inevitabilmente su quella sottostante già compromessa dalla connessione di alcuni coppi. Questo è per rendere l'entità dei danni riscontrati.
